ANÁLISE DO USO DE CONTÊINER NA CONSTRUÇÃO DE EMPREENDIMENTOS COMERCIAIS

Resumo

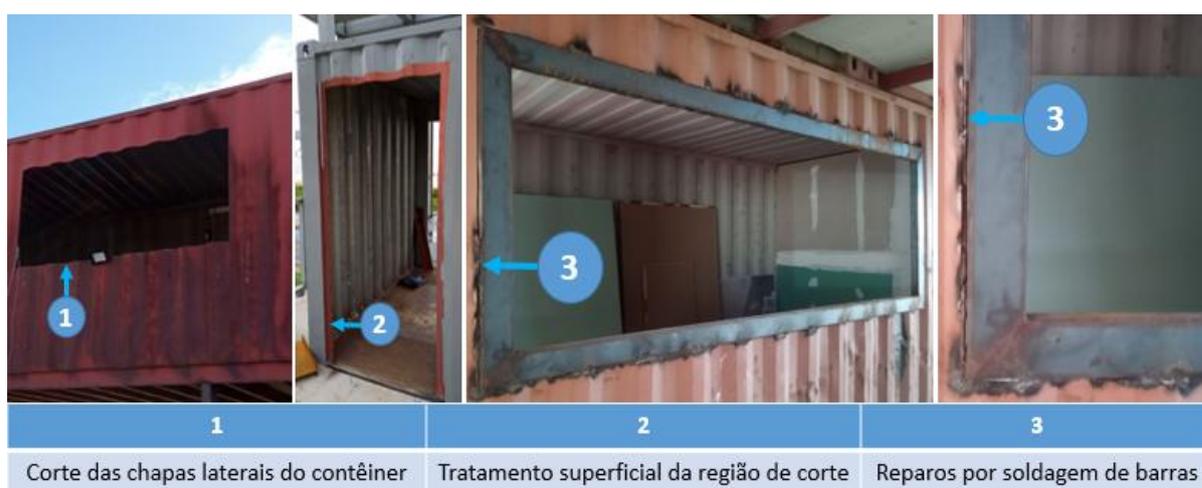
Figura 1 - Processo de corte, tratamento de superfície e reparos.

Inicialmente executa-se a marcação manual das aberturas necessárias às esquadrias sobre as chapas laterais dos contêineres, seguido de corte destas estruturas pelo uso de esmerilhadeira com disco para metal. Posteriormente, seguiu-se com a soldagem dos requadros fabricados em campo com perfil U 100x50x2,5mm (portas e janelas), remoção das rebarbas, lixamento dos pontos de solda, tratamento superficial com fundo convertedor de ferrugem ou fundo anticorrosivo.

Além dos processos mencionados, durante as observações diretas verificou-se a existência de frestas geradas pela falha no processo de corte das estruturas dos contêineres, as

quais foram reparadas com a soldagem de sobras de barras metálicas existentes no canteiro de obra (ver Figura na página anterior).

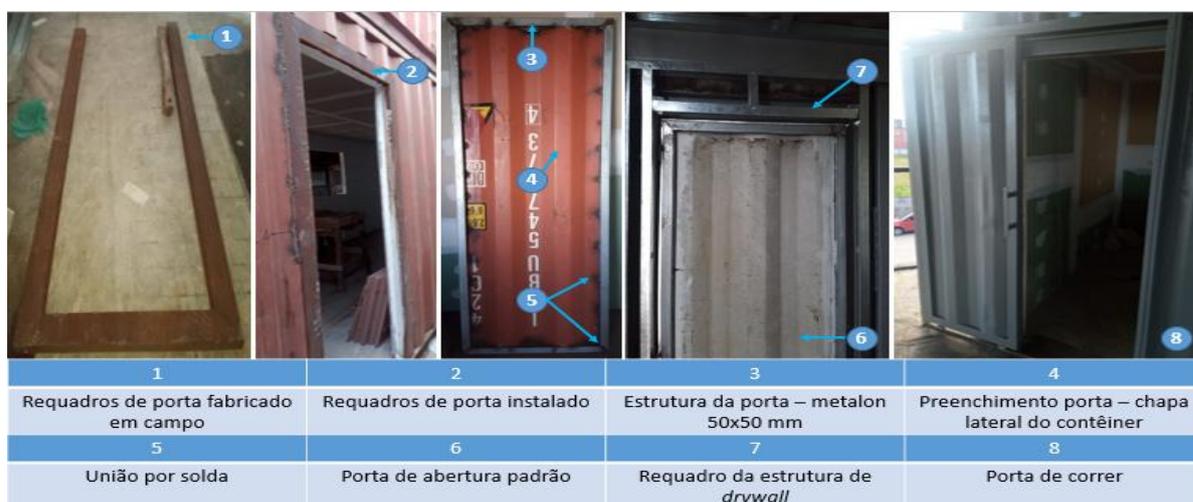
Figura 1 - Requadros e esquadrias fabricados em campo.

Adicionalmente aos requadros confeccionados em campo, fabricou-se também as portas utilizadas para controle de acesso aos contêineres, onde se aproveitou as chapas laterais restantes do processo de corte das estruturas dos módulos para vedação desta esquadria. O perímetro da porta foi executado com perfil metalon 50x50mm, soldados em seus encontros (quinas) e à chapa de preenchimento em seu interior. Observou-se em campo a utilização de portas com abertura padrão e de correr, esta última localizada no terceiro pavimento (CT 09), devido à necessidade de melhor aproveitamento do espaço interno, conforme Figura 1.

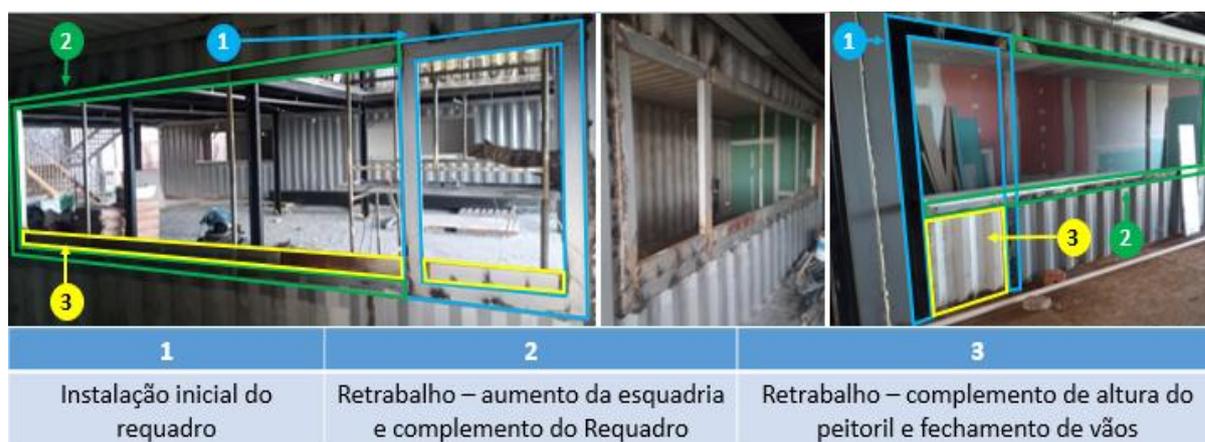
Figura 3 - Retrabalhos – Ajustes dos requadros.

Durante as observações diretas, verificou-se pontos de retrabalhos nos requadros, devido a existência de excessivas marcas de cortes, emendas de perfis e pontos de soldagem. Segundo o engenheiro responsável pela obra, esses retrabalhos se deram pela mudança de definição de layout do estabelecimento por parte do proprietário.

As mudanças quanto às necessidades de cada módulo, fez com que a equipe de serralheria modificasse à altura de peitoril das janelas e balcões de atendimento, pela soldagem de perfil complementar sobre o requadro existente. Também se observou o fechamento parcial de locais anteriormente previstos para porta, o qual foi substituído pelo complemento nas dimensões do balcão de atendimento, conforme

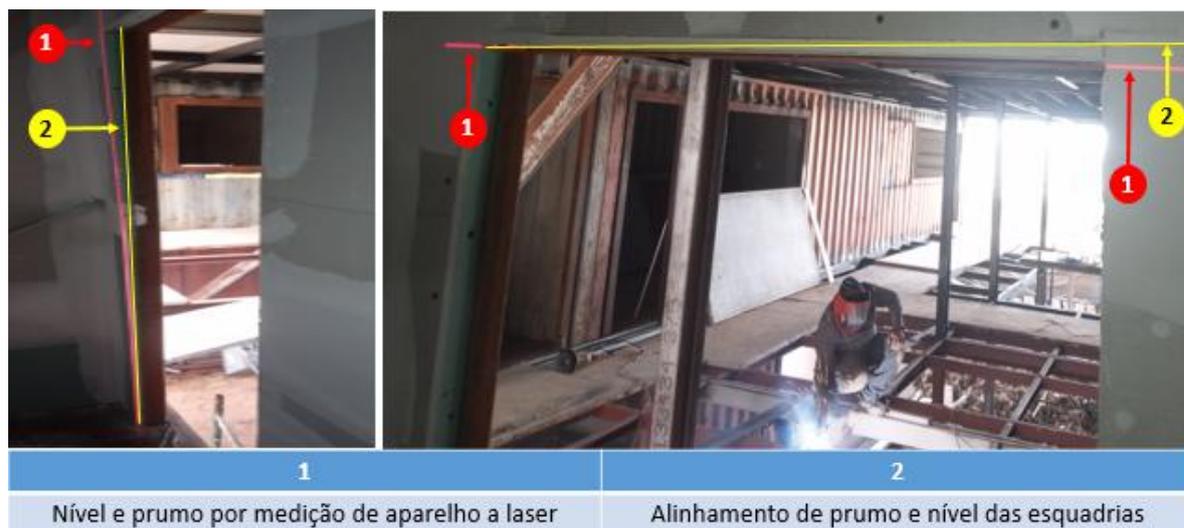
Figura 4 - Desaprumo e desnivelamento das esquadrias.

De acordo com o engenheiro responsável pela obra, as equipes de serralheria não utilizavam ferramentas como nível a laser, com isso, os requadros das esquadrias foram instalados pela medição com trena da distância entre piso do contêiner e altura do peitoril das janelas e balcões, bem como ajustes com nível manual de bolhas. Segundo Dagostin (2017), o nível a laser proporciona melhor referência de alinhamento para construções e montagens quando comparado com os ferramentais manuais de nível a bolha, mangueiras de nível e prumo. O laser cria um perfeito plano (linha vermelha) projetado nos anteparos, como as paredes e o chão. Portanto, a não utilização desta ferramenta proporciona menor confiabilidade e velocidade de montagem dos sistemas e subsistemas.

Para o processo de soldagem, seguiu-se com a instalação dos requadros com a utilização de ferramentas manuais de medição de nível e prumo sobre as chapas laterais dos contêineres, estruturas que possuem avarias naturais ocasionadas durante o uso operacional dos módulos (empenos, amassados, entre outros). Com isso, verificou-se desaprumo e desnivelamento das esquadrias (linha amarela) em relação ao prumo e nível a laser (linha vermelha) utilizado pela equipe de execução do *drywall* para confecção das divisórias, conforme Figura .

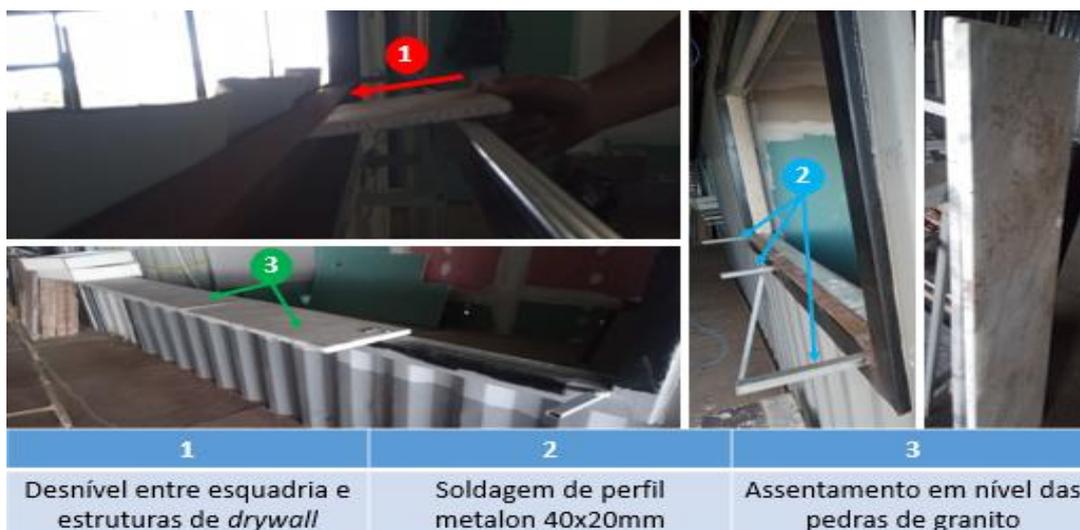
Figura 5 - Correção de desnivelamento – Peitoril de esquadrias.

Como estratégia para regularização do desnivelamento dos requadros, possibilitando a compatibilização destes com as estruturas de *drywall* instaladas internamente aos contêineres, adotou-se a instalação de pedras de granito sobre os peitoris das janelas e balcões de atendimento. Nestes locais, soldou-se perfis de metalon 40x20mm aos perfis que compõem os requadros das esquadrias, de forma a garantir o nivelamento das peças de granito instaladas, conforme fFigura

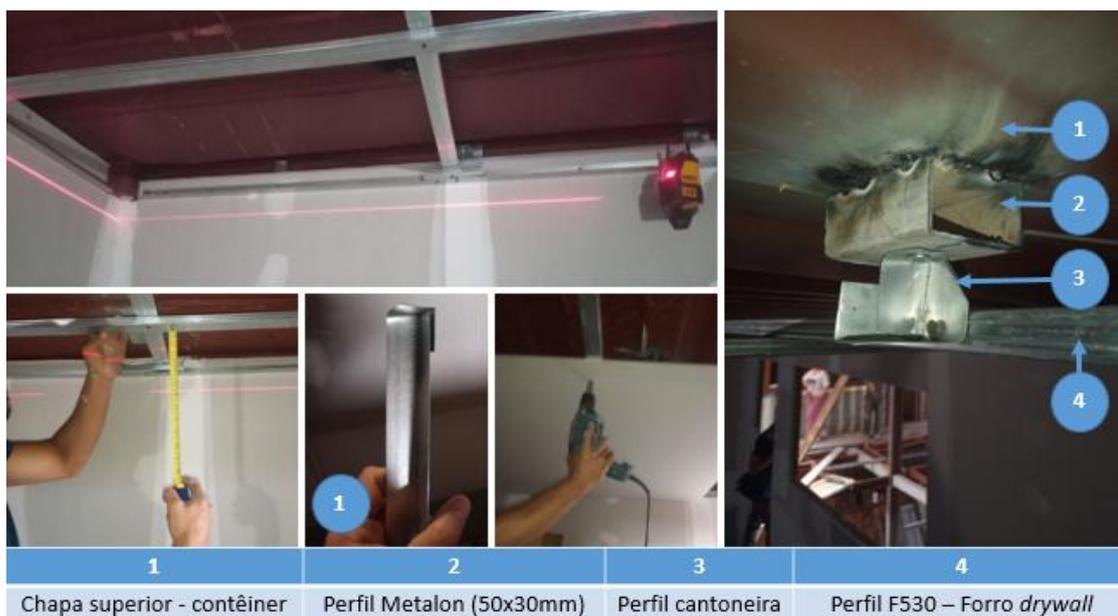
Figura 6 - Estruturação do forro.

Para se utilizar o menor espaço possível do pé-direito dos módulos, o engenheiro responsável pela obra solicitou que o forro fosse instalado o mais próximo da chapa superior do contêiner, mas sem perfurá-la, para não causar possíveis pontos de infiltração.

O encarregado da equipe de *drywall* solicitou que a equipe de serralheira soldasse pedaços de metalon 50x20mm sob a chapa superior do contêiner e nestes instalou-se os perfis da estrutura do forro (Figura). Conforme explicado pelo encarregado de montagem do sistema *drywall*, houve dificuldades durante a execução do forro, pois em alguns contêineres, as chapas superiores estavam empenadas para dentro do módulo, onde necessitou-se instalar a estrutura do forro 3 cm abaixo do nível anteriormente marcado.

Os contêineres que compõem o empreendimento são do tipo Standard e, de acordo com a NBR 15575-1 (ABNT, 2021), a altura mínima de pé-direito para edificações comerciais e residenciais não pode ser inferior a 2,50 m, podendo ser reduzido para 2,30 m em vestíbulos, halls, corredores, instalações sanitárias e despensas. Observou-se que os contêineres mantiveram a altura média de 2,30 m, ou seja, em desacordo com as orientações normativas, visto o carácter comercial do empreendimento.

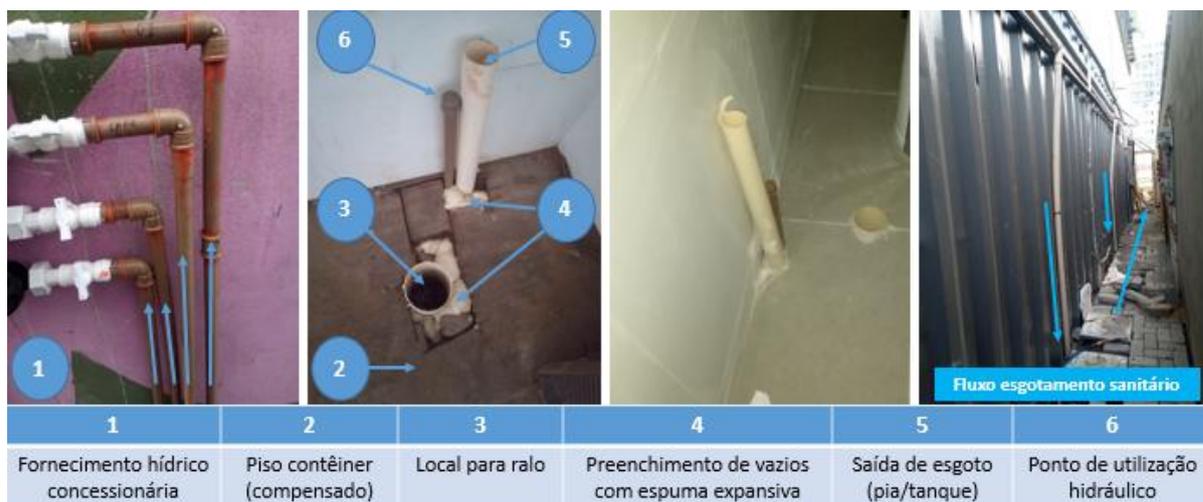
Figura 7 - Redes de distribuição hidráulica e captação hidrossanitária.

A rede de esgotamento sanitário encaminha o efluente captado para as caixas de passagem e posteriormente às fossas sépticas. Quanto às redes de distribuição hidráulica, o início do encaminhamento dá-se pelo fornecimento hídrico da concessionária, posteriormente pelos ramais de alimentação de cada estabelecimento com seus pontos de utilização locados na parte interna dos contêineres. Ambas as instalações se deram majoritariamente na parte externa dos contêineres, conforme Figura .

Conforme especificado por Castro, Freitas e Santiago (2012), os diâmetros das tubulações hidrossanitárias, nos pontos de captação (pias e tanques) e colunas de ventilação, se deu por tubos de 50 mm de diâmetro e nos ramais de descarga e esgoto, utilizou-se tubulações de 100mm de diâmetro, assim como para as redes pluviais.

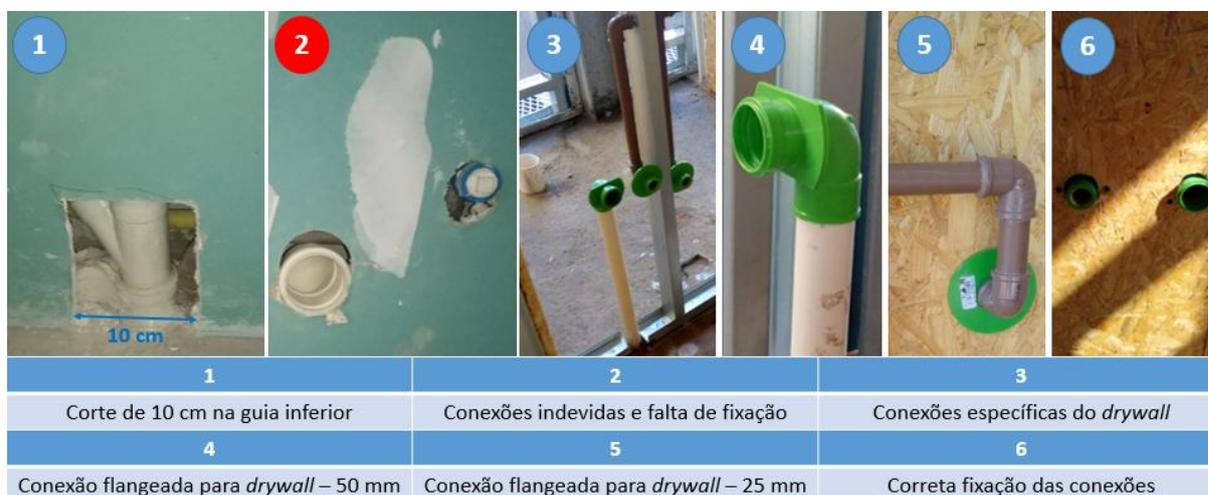
Figura 8 - Conexões hidráulicas e hidrossanitárias.

As tubulações de abastecimentos de água, foram confeccionadas com tubos de 25 mm de diâmetro reduzidos para 20 mm nos trechos verticais direcionados aos pontos de utilização. Devido ao encaminhamento das tubulações serem externo aos contêineres, não houve necessidade de execução de paredes duplas ou shafts.

Para instalação das tubulações hidráulicas e hidrossanitárias do CT 08, foram necessários cortes nas abas das guias inferiores das divisórias (ponto 1, Figura), os quais não ultrapassaram 10 cm, portanto, estando conforme as especificações da NBR 15758-1 (ABNT, 2009). No entanto, não se atendeu as recomendações de fixação dos pontos de utilização hidráulica e captação hidrossanitária diretamente sobre as chapas de gesso por meio dos flanges das conexões, pois os dispositivos utilizados não foram os específicos do sistema *drywall* (ponto 2, Figura).

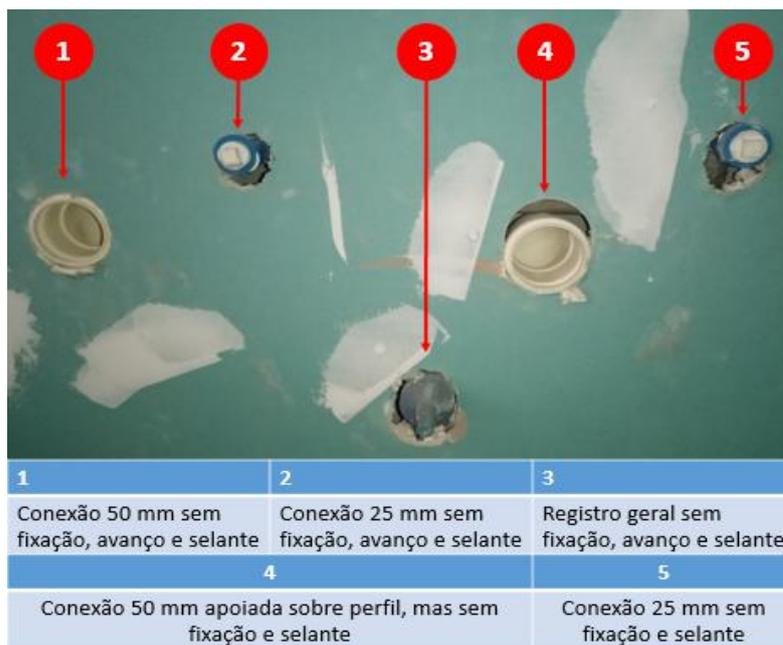
Figura 9 - Inconsistências pontos de utilização hidráulicos e hidrossanitários.

Devido à falta de fixação das conexões citadas anteriormente, os pontos de utilização hidráulicos e de captação hidrossanitárias não apresentavam avanço de 2mm em relação as chapas das divisórias de *drywall*, conforme expresso na NBR 15758-1 (ABNT, 2009). Outra fragilidade quanto ao atendimento do normativo, foi a inexistências de vedação com selante (mástique elastoméricos) de todas as frestas nos pontos de utilização hidráulicos e hidrossanitários, conforme Figura .

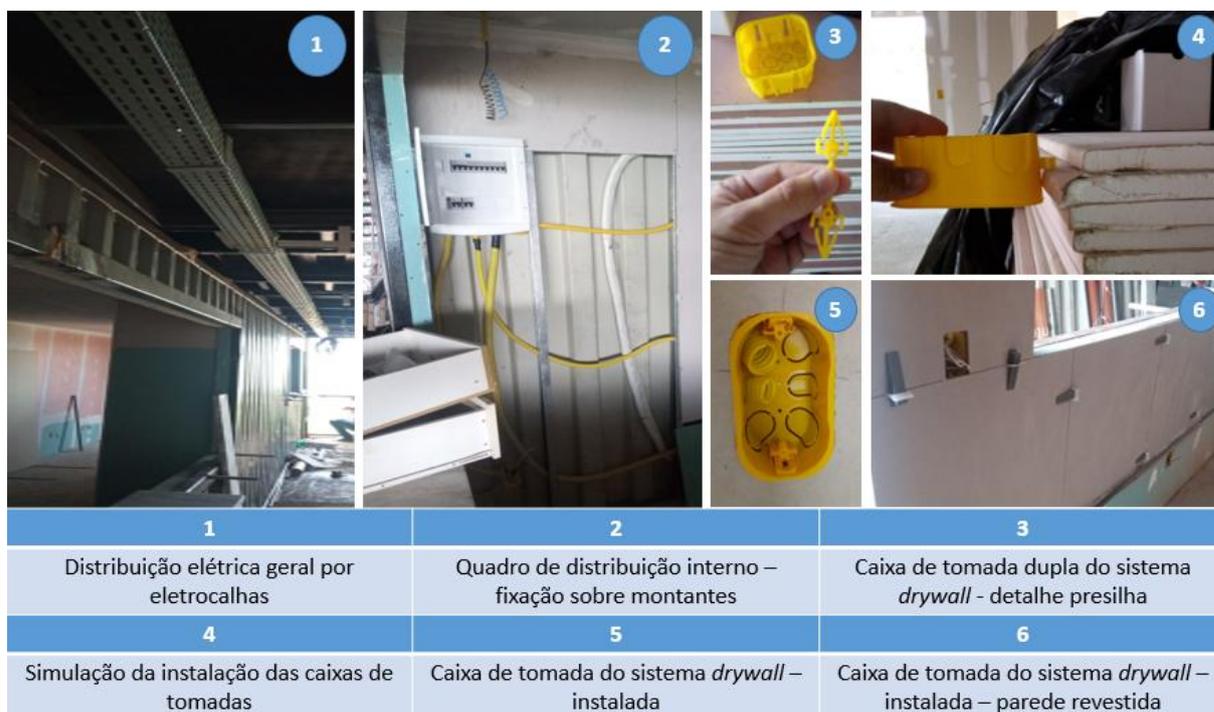
Figura 10 – Rede de distribuição elétrica.

Toda a distribuição elétrica geral do empreendimento deu-se externamente aos contêineres, com seu encaminhamento feito por eletrocalhas (ponto 1, Figura) e destinando a alimentação aos quadros de distribuição internos de cada módulo (ponto 2, Figura). Os quadros de distribuição, caixas de tomadas, eletrodutos flexíveis, eletrocalhas, entre outros, são próprios do sistema *drywall*, não incorrendo quaisquer dificuldades executivas durante a montagem do sistema (JUNIOR; NUNES, 2017).

Para os quadros de distribuição, verificou-se fixação destes diretamente sobre os montantes da estrutura que compõem as divisórias de *drywall* (ponto 2, Figura). Para as caixas de tomadas, constatou-se a correta fixação por meio das presilhas plásticas próprias desses dispositivos (ponto 3, 4, 5 e 6, Figura). Ambos em conformidade com os requisitos expressos na NBR 15758-1 (ABNT, 2009).

Ainda conforme NBR 15758-1 (ABNT, 2009), ao analisar as instalações elétricas, verificou-se a utilização de eletrodutos do tipo flexível, porém, inexistência de protetores entre furos dos montantes e encaminhamento dos eletrodutos, estando em desacordo com as recomendações normativas.

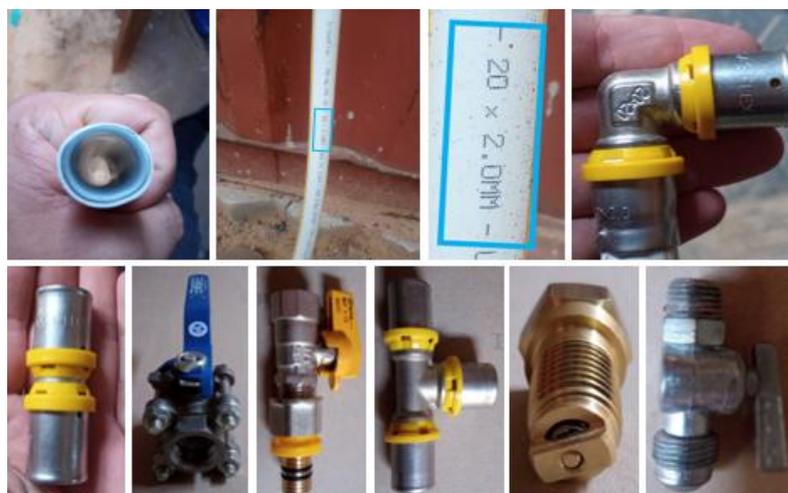
Figura 11 - Rede de distribuição de gás - Polietileno reticulado.

Observou-se que os materiais utilizados para as redes de abastecimento de gás no empreendimento foram tubulações do tipo polietileno reticulado de 20x2,0mm, conexões do tipo engate por pressão ou crimpagem e roscáveis próprias do sistema, conforme Figura . A escolha do sistema, se deu objetivando agilidade de montagem, segurança e qualidade, em concordância com as recomendações de Barreto e Bueno (2022), os quais afirmam as vantagens deste sistema devido a simplicidade de execução e não necessidade de processo de soldagens especiais.

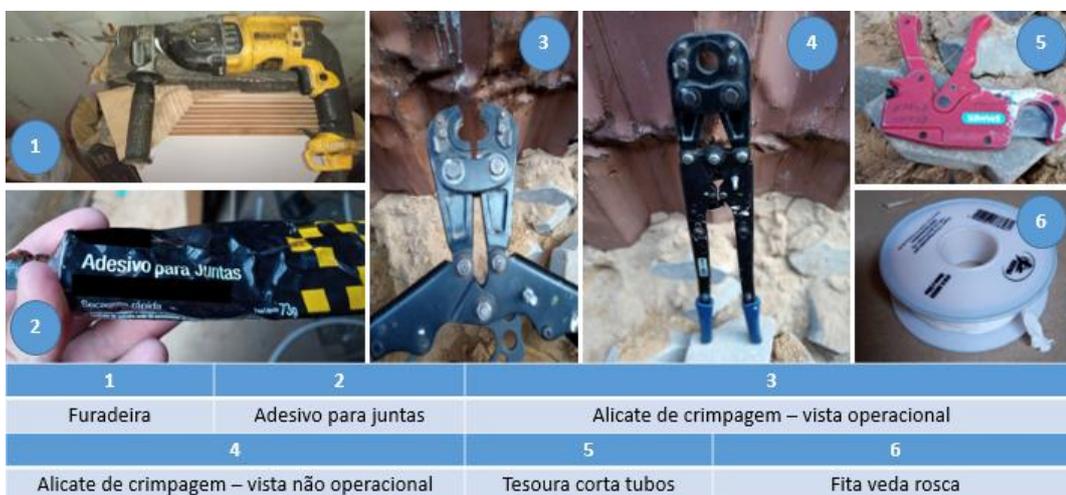
Figura 12 - Montagem da rede de gás – Ferramentas.

Os equipamentos utilizados para a confecção do sistema foram: tesoura corta-tubo, alicate manual de crimpagem radial, utilizado para fixação entre tubos e conexões, adesivos para juntas, utilizados em conexões roscáveis, fita veda rosca e furadeira, conforme Figura . Todas as ferramentas verificadas em campo, estão de acordo com ferramental especificado na NBR 16821-6 (ABNT, 2020).

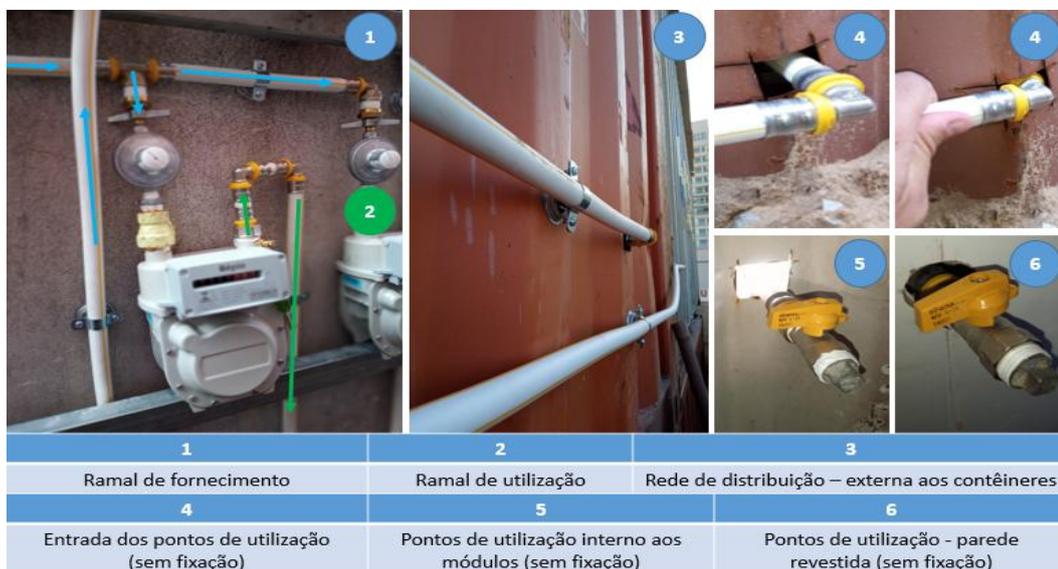
Figura 13 - Rede de distribuição de gás.

De acordo com NBR 16970-3, é recomendada que as tubulações de gás sejam executadas externamente aos elementos estruturais, considerando o risco de acúmulo de gases (ABNT, 2022). Verificou-se que o encaminhamento das redes de distribuição de gás, foram locadas externamente aos contêineres, estando na parte interna somente os pontos de utilização. Para realizar a fixação das tubulações sobre a estrutura do contêiner, utilizou-se suportes metálicos aparafusados nas chapas laterais dos módulos (ponto 3, Figura).

Para os pontos de utilização, verificou-se que estes encontravam-se sem fixação sobre as estruturas das divisórias ou do próprio contêiner, mesmo após aplicação do acabamento das paredes internas aos módulos realizado com assentamento de revestimento cerâmico (ponto 6, Figura).

Ainda com relação aos pontos de utilização, constatou-se inexistência de proteções nos furos realizados para a passagem das tubulações de gás (ponto 4 e 5, Figura), promovendo risco de danificação do tubo pela sua movimentação, haja visto a falta de fixação e contato

direto com as rebarbas geradas no processo de corte das chapas laterais dos contêineres. Estas fragilidades, descumprem os requisitos normativos relacionados a fixação do sistema (Figura), conforme NBR 16821-6 (ABNT, 2020).

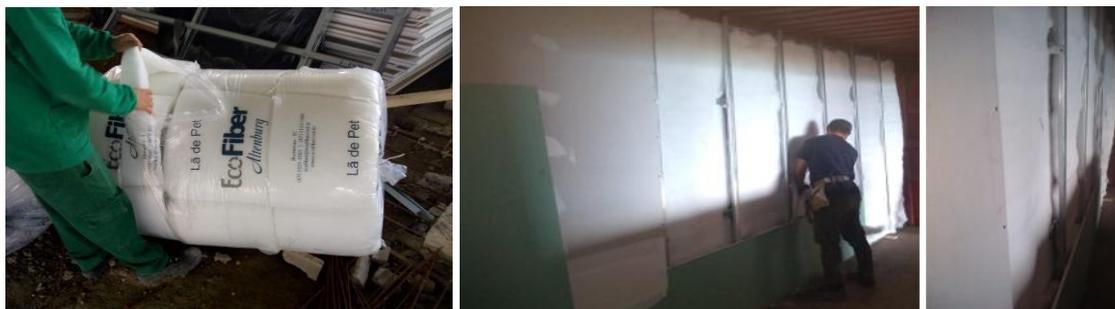
Figura 15 - Instalação do isolamento térmico e acústico.

Conforme apresentado na Figura 15, nota-se que o isolamento não preenche todos os espaços vazios (requisito II) tão pouco foram comprimidos pela instalação das chapas que compõem as divisórias do sistema *drywall* (requisito III), não possibilitando o conforto térmico e acústico desejado internamente aos módulos. Outra fragilidade, foi a não constatação de qualquer tipo de isolamento sobre as estruturas do forro e piso de nenhum dos contêineres do empreendimento.

Quanto ao requisito IV apresentado pela NBR 15758-1 (ABNT; 2009), observou-se que as equipes de montagem do sistema *drywall* não envolviam os tubos presentes no interior das divisórias, como tubulações hidráulicas, elétrica e hidrossanitárias. Nestes locais, aplicava-se a lã de pet diretamente sobre as tubulações, deixando o isolamento solto e com vários espaços vazios, comprometendo o desempenho térmico e acústico das divisórias (ABNT, 2009; Occhi; Almeida, 2016).
