REESTRUTURAÇÃO E OTIMIZAÇÃO DA INFRAESTRUTURA DE REDE NO CENTRO DE EDUCAÇÃO DA UFSM BASEADO EM NORMAS DE CABEAMENTO ESTRUTURADO

Este estudo tem como foco o desenvolvimento de um projeto de reestruturação e documentação da infraestrutura de rede do prédio do Centro de Educação (CE) da Universidade Federal de Santa Maria (UFSM). O trabalho foi idealizado a partir da experiência obtida durante o estágio no setor de infraestrutura de rede do Centro de Processamento de Dados (CPD) da instituição. O objetivo central é propor um projeto de adequação, organização e documentação da infraestrutura de rede conforme as normas técnicas de cabeamento estruturado, visando solucionar os problemas identificados no suporte de rede, decorrentes de uma infraestrutura desorganizada e sem documentação adequada. A metodologia adotada baseia-se nas normas técnicas da ABNT NBR e ISO/IEC, que servem como diretrizes para a organização e execução do cabeamento físico de rede. Espera-se, como resultado, a criação de uma infraestrutura de rede eficiente, documentada e organizada, capaz de prover os serviços necessários aos usuários, além de facilitar a gestão de rede, promovendo maior agilidade e assertividade

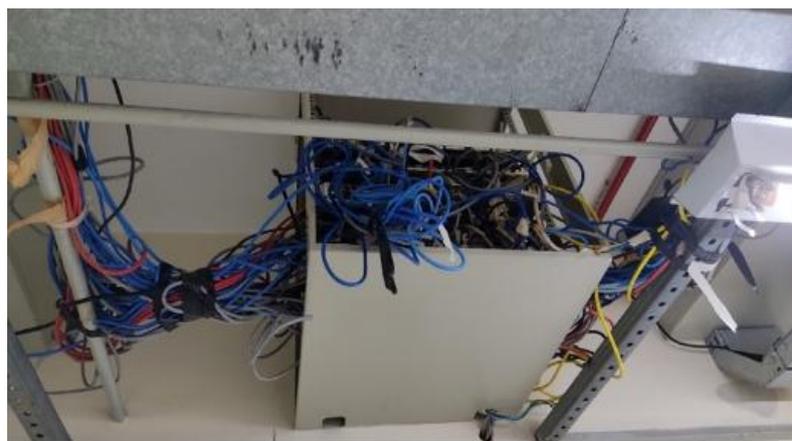
Figura 1- *Rack* de rede do Prédio 16 CE

A ausência de identificação adequada dos pontos de rede dificultava a manutenção, obrigando a manipulação de todo o *rack*, o que frequentemente causava danos acidentais a outros cabos, prolongando o tempo de reparo e indisponibilidade da rede (Figura 1).

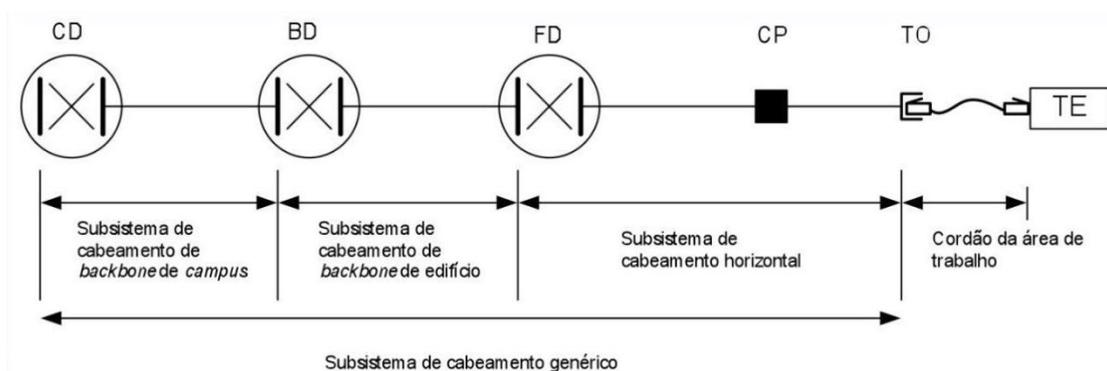
Figura 2 - Topologia de cabeamento estruturado para edifícios

As categorias 5e, 6, 6A, 7, 7A e 8, são reconhecidas pela norma ABNT NBR 14565, para uso em subsistemas de *backbone* e horizontal. Na Figura 2 ilustra os subsistemas de cabeamento, onde o cabeamento de *backbone* de *campus* se liga ao subsistema de *backbone* de edifício que se ramifica ao cabeamento horizontal até a área de trabalho do usuário.

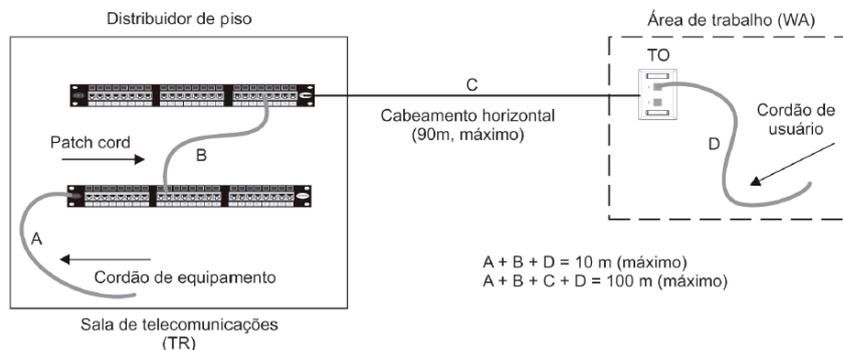
Figura 3 - Subsistema de Cabeamento horizontal

O cabeamento horizontal é usualmente instalado em dutos embutidos no piso, sob placas de piso elevado ou eletrocalhas e instalado na topologia em estrela, onde um cabo exclusivo interliga cada porta do distribuidor de piso a uma única tomada de telecomunicações (MARIN, 2020). A Figura 3 apresenta o comprimento máximo do cabeamento horizontal delimitado pela norma em 90 metros e todo o canal que inclui os *patch cords* o comprimento máximo de 100 metros.

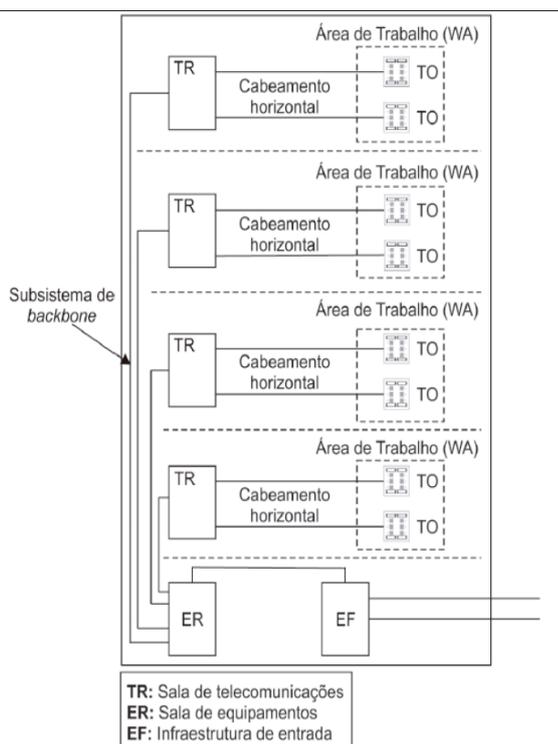
Figura 4 – Subsistema de Cabeamento Vertical

Comumente ambas as tomadas de telecomunicações são terminadas com cabos U/UTP. Os cabos U/UTP ou F/UTP pelas normas devem terminar em saídas de telecomunicações utilizando uma das seguintes especificações: T568A ou T568B (MARIN,2020). Na Figura 4 é ilustrado o subsistema de *backbone* que interconecta a sala de equipamentos às salas de comunicação dos andares que por sua vez faz a conexão via cabeamento horizontal até as áreas de trabalho dos usuários.

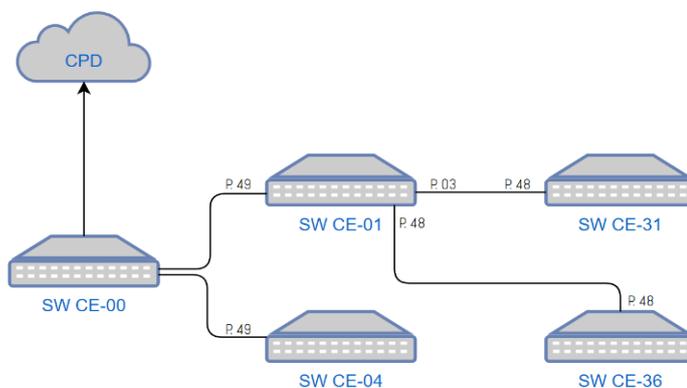
Figura 5 – Diagrama de *links* do andar

Esta infraestrutura é composta de um subsistema óptico de *backbone* de *campus* partindo do CPD até a sala de equipamentos do prédio 16 CE no primeiro andar, neste local está o equipamento SW CE-00 que distribui os *links* de *backbone* de edifício conectando as salas de telecomunicação em todos os andares, adotando a topologia em estrela. Do equipamento SW CE-00 partem dois *links* de *backbone* de edifício até a sala de telecomunicação que se encontra no térreo, do equipamento SW CE-01 são distribuídos dois *links*, um para o SW CE-31 e SW

CE-36. Desta sala de telecomunicação parte todo o cabeamento horizontal até as áreas de trabalho dos usuários (Figura 5).

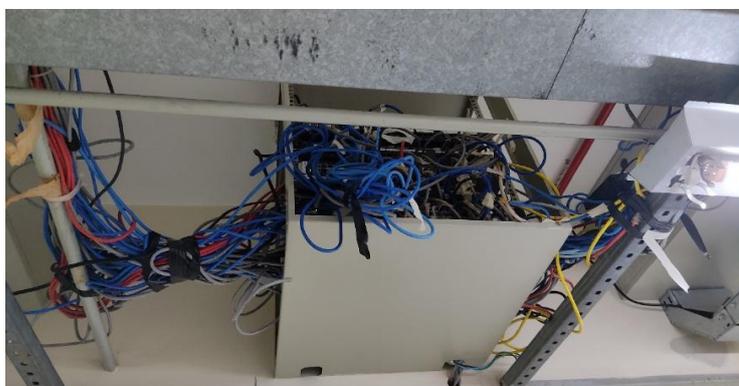
Figura 6 - Armário de telecomunicações

Dado o nível de desorganização do armário de telecomunicações a vistoria se ateve em apenas em anotar o nome dos *switches* que ali estavam e observar o estado do cabeamento, alguns deles estavam caindo para fora do armário e para evitar que ficassem na passagem das pessoas pelo corredor os cabos estavam amarrados com fita (Figura 6).

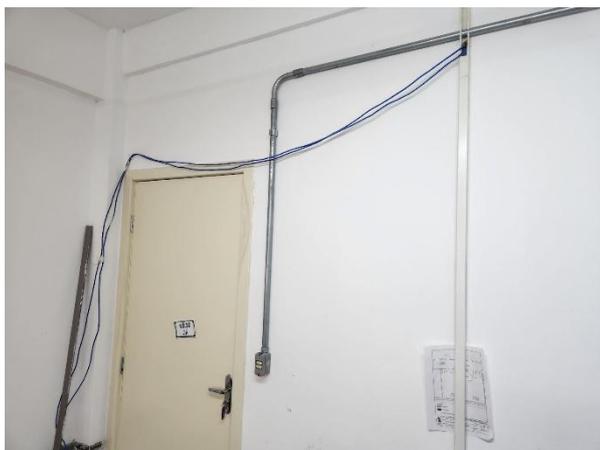
Figura 7 - Cabeamento da sala de usuário

O cabeamento em algumas salas encontrava-se instalado de forma irregular e defasado, consequentemente a rede apresentava lentidão ou desconexão dos usuários, nas salas que apresentavam estas condições o cabeamento até o *rack* de rede será atualizado para o CAT 6 garantindo uma conexão estável e seguindo aos padrões da gerência geral atual da instituição (Figura 7).

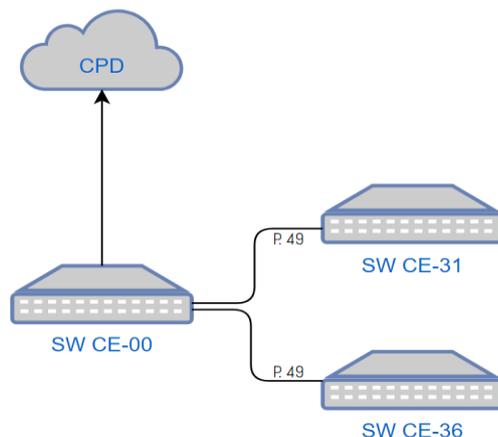
Figura 8 - Diagrama de *links*

A nova infraestrutura foi proposta com nenhuma modificação no *link* de *campus* que parte do CPD até a sala de equipamentos do prédio, porém será lançado dois novos *links* de *backbone* de edifício do equipamento CE-00 para os *switches* CE-31 e CE-36, atualizando-os para CAT 6. Serão utilizados os dois *switches* gerenciáveis que já estavam no local modelo Huawei S5700-52P-PWR-LI-AC evitando gastos com novos, cada equipamento estará em uma sala de telecomunicação diferentes, contendo dois *patch panels* CAT 6 e dois organizadores de cabo.

Partindo das salas de telecomunicação serão substituídos os cabeios horizontais para CAT 6 até às áreas de trabalho dos usuários (Figura 8).

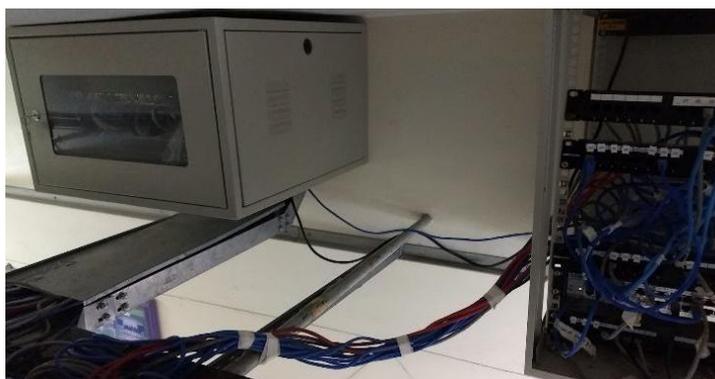
Figura 9 - *Rack* novo a esquerda e o *rack* antigo a direita

Ao término da primeira fase foram migrados os pontos de rede para o armário localizado do lado esquerdo do antigo, esse processo foi realizado por sala e sabendo exatamente quais pontos seriam removidos e para qual porta esse ponto de telecom seria conectado, também foi substituído o cabeamento antigo desde a área do usuário até o *rack* para o cabeamento CAT 6 (Figura 9).

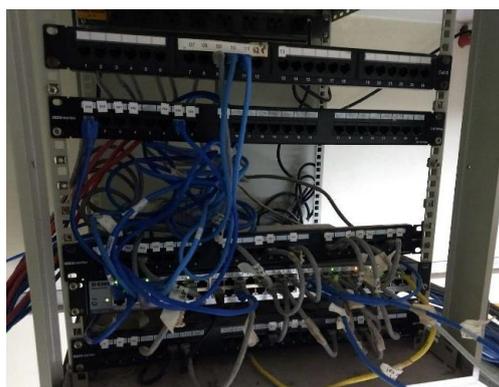
Figura 10 - (a) *Rack* antigo após a migração de pontos, (b) *Rack* com cabeamento instalado fora das normas

Demandou cerca de dois meses para a conclusão do primeiro *rack* contendo dois *patch panels*, um *switch* (ST-CE-31), restando poucos pontos no armário de telecom antigo para serem migrados para o outro novo *rack*, este agora localizado à direita (Figura 10a).

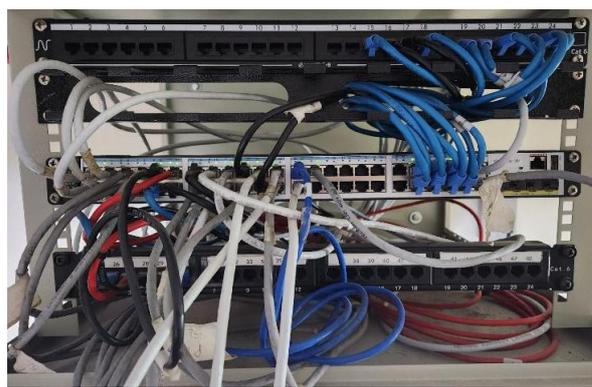
A sala de telecomunicação localizada à direita do antigo já possuía alguns pontos pertencentes a sala de convivência e biblioteca, entretanto alguns desses pontos estavam conectados diretamente ao *switch* e com sua instalação realizada fora das normas técnicas, o cabeamento era curto e por conta disso não estava dentro da calha e com sua crimpagem no *patch panel*, sendo necessário primeiramente organizá-lo para que seja possível a alocação dos pontos provenientes do *rack* antigo (Figura 10b).

Após a adequação do cabeamento que estava fora das normas foi iniciada a transferência dos pontos restantes do *rack* antigo, esta etapa seguiu os mesmos passos do armário de telecomunicações anteriormente organizado, foram transferidos os pontos das salas restantes, sala de convivência dos alunos e a biblioteca.

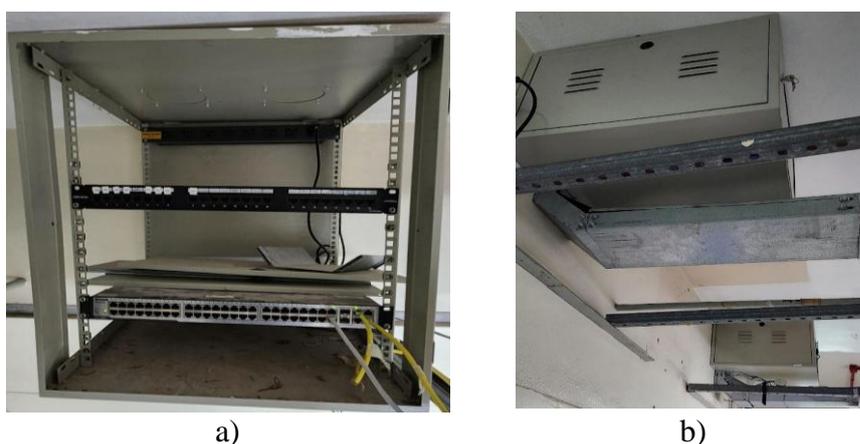
Figura 11 - (a) *Rack* antigo e *links*, (b) *Rack* antigo retirado restando os armários CE-31 e CE-36

No *rack* antigo restaram apenas os *links* que serão removidos na última fase da execução, pois todos os usuários e a direção do centro precisam estar cientes que a rede estará indisponível até o fim da manutenção (Figura 11a).

Esta fase levou o período de uma manhã para ser concluída. Realizada a mudança nos *links* de conexão a remoção do *rack* antigo foi realizada, toda a rede estava em funcionamento e documentação revisada a quarta fase e o projeto de reestruturação do cabeamento do local foi finalizado (Figura 11b).

Para a terceira fase foi informado ao setor de monitoramento do CPD que haveria uma mudança de *layout* e que os equipamentos estarão *offline* e os usuários do local já estavam cientes da instabilidade na rede. Um novo link de *backbone* foi lançado do switch CE-00 para

o switch CE-36, foi utilizado um dos *links* que já estava no equipamento CE-04 conectando agora o CE-31 ao CE-00.

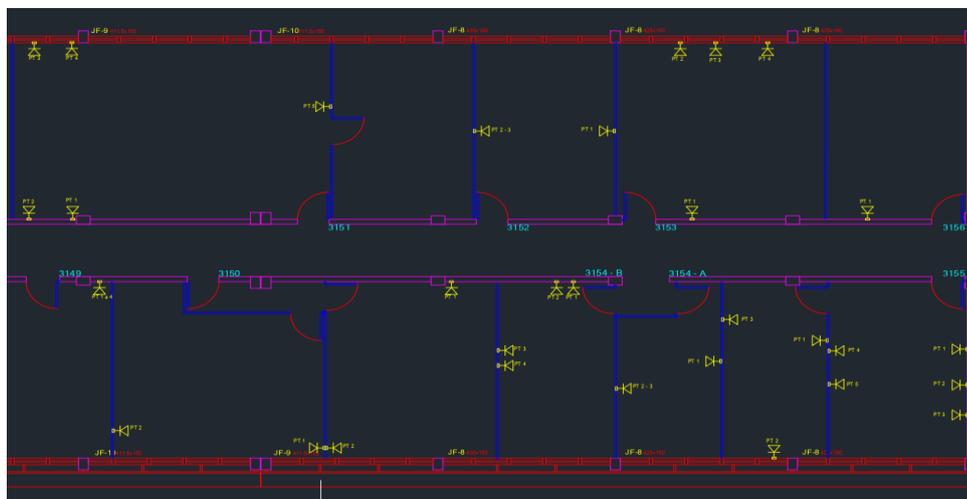
Figura 13 – Localização dos pontos adicionados na planta baixa

Complementando as planilhas, a instituição disponibilizou as plantas baixas do local e nelas foram adicionados a localização e o número dos pontos de telecom em todas as salas. Na Figura 13, apresenta parte da planta baixa com a disposição dos pontos e suas numerações.

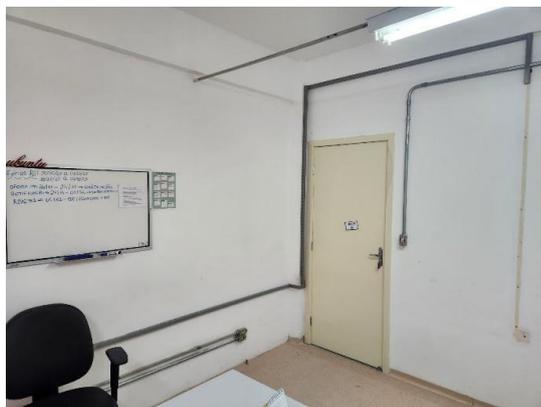
Figura 14 - Cabeamento substituído e eletrodutos instalados

Outro problema que foi sanado foram cabeamentos pendurados e má instalações que foram somadas durante vários anos, outro fator que contribuía para os problemas de conexão. Pontos de rede foram realocados de posição dentro das salas para que fossem retirados *patch cords* compridos e as tomadas danificadas foram refeitas ou substituídas (Figura 14).

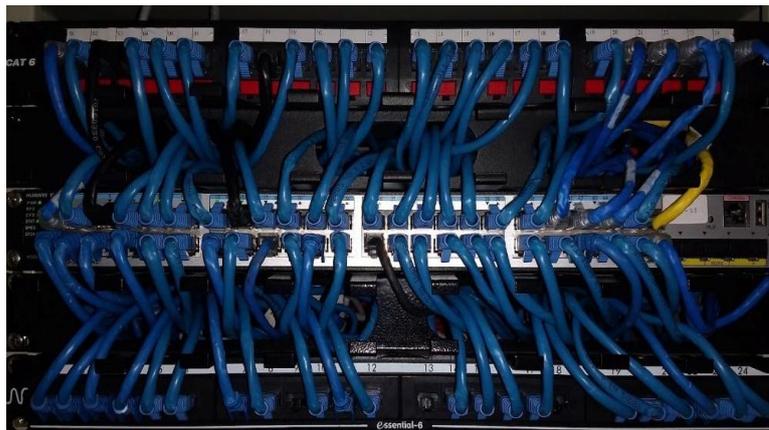
Figura 15 - Rack CE- 31

Os *racks* de telecomunicações foram organizados pela equipe técnica do CPD que também realizou o lançamento dos cabeamentos dos pontos de rede. Foram crimpados nos *patch panels* todos os pontos novos e os que já estavam instalados anteriormente e não precisaram ser substituídos (Figura 15).

Com os *racks* organizados a manutenção foi drasticamente simplificada, o cabeamento substituído para o CAT 6 e realizada crimpagens da forma correta resolveram os problemas recorrentes de lentidão ou desconexão dos usuários, tais ações para a melhora organizacional foram diretamente percebidas pelos usuários que não registraram novos *tickets* para a equipe de rede sendo um resultado do trabalho realizado nessa infraestrutura de rede.
