ANÁLISE ERGONÔMICA DO TRABALHO NA UTILIZAÇÃO DE ROÇADEIRA LATERAL MOTORIZADA

O presente trabalho teve por objetivo estudar os principais agentes geradores de lesões presentes na atividade dos operadores de "Roçadeira Lateral Motorizada" que podem gerar sobrecargas físicas e mentais a estes operários. Foram utilizadas duas ferramentas ergonômicas: Questionário Nórdico Músculo Esquelético e EWA - *Ergonomic Workplace Analysis*. Os dados coletados a partir da percepção de uma amostra de 45 trabalhadores na operação com "Roçadeira Lateral Motorizada", equipamento cada vez mais utilizado nas operações de limpeza no meio rural e urbano, mostram riscos ao trabalhador em relação ao equipamento: calor e ruído, em relação às condições ambientais: trabalho a céu aberto e ergonômicos: dores musculares.

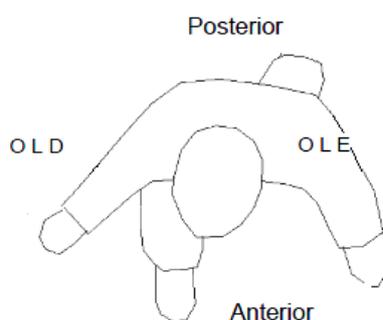
Adotou-se nas medições a metodologia indicada na ABNT NBR 9999 – Medição do Nível de Ruído, no Posto de Operação, de Tratores e Máquinas Agrícolas, que recomenda a fixação do eixo do microfone a 200 mm do plano longitudinal central da cabeça do operador (Figura 2).

Figura 2 - Local das avaliações segundo NBR 9999.

OLD - Ouvido do lado direito do operador; OLE - Ouvido do lado esquerdo do operador.

Para a realização das medidas o trabalhador era conduzido para uma área distante da pista de rolamento, para que o ruído do tráfego não interferisse no resultado final. O trabalhador mantinha o equipamento numa rotação constante para a leitura do instrumento.

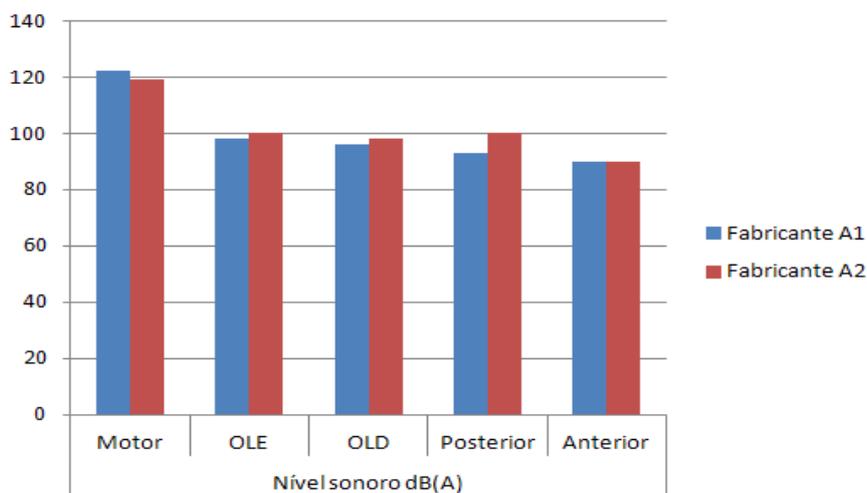
Figura 4 - Nível sonoro do equipamento do fabricante A
Fonte: Elaborada pelo autor.

Ruído instantâneo: a utilização do medidor de pressão sonora para avaliação da exposição ocupacional ao ruído fornece o nível de ruído instantâneo, que não representam o valor da exposição durante toda a jornada de trabalho, pois podem haver determinados períodos da jornada em que o nível de ruído é outro. No gráfico da Figura 4 estão representados os valores encontrados para os dois equipamentos do equipamento do fabricante “A”, nota-se que o nível sonoro próximo ao motor do equipamento é elevado.

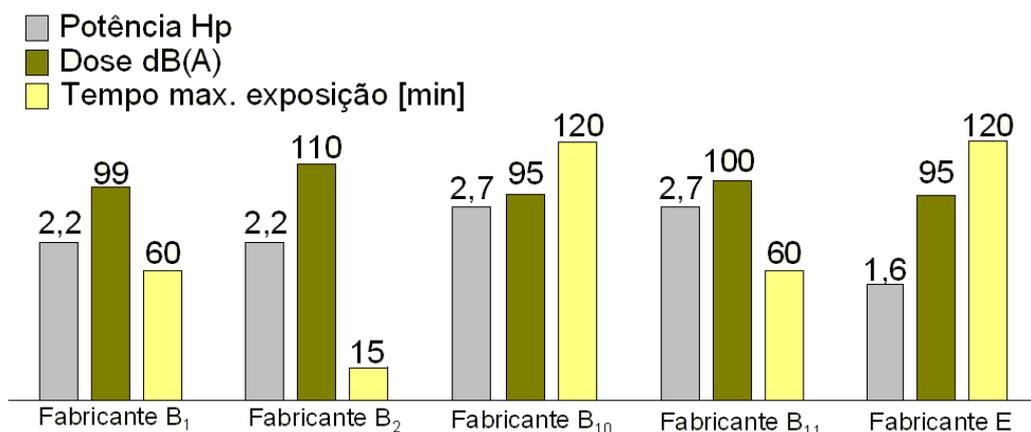
Dose equivalente: Conforme Araujo (2005) e de acordo com a CLT (BRASIL, 1943) os Limites de Tolerância descritos na Norma Regulamentadora nº 15 (BRASIL, Portaria 3.214, 1978) são válidos para jornada de trabalho de 48 horas semanais, portanto foi necessário realizar a dosimetria. A dose equivalente foi determinada apenas para os equipamentos dos fabricantes “B” e “E”. Os valores encontrados estão descritos no gráfico da Figura 5.

Figura 5 - Dosimetria de ruído
Fonte: Elaborada pelo autor.

Nota-se pelo gráfico da Figura 5 que os níveis de ruído a que estão expostos os trabalhadores está acima do Limite de Tolerância da legislação, portanto para não correr o risco de desenvolver a Perda Auditiva Induzida por Ruído Ocupacional (PAIRO) o

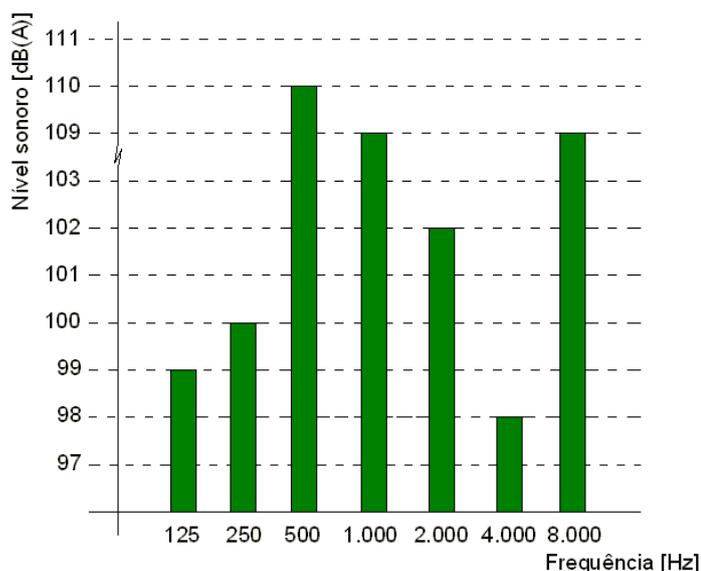
Figura 6 - Pressão sonora por banda de oitava – equipamento “E”
Fonte: Elaborada pelo autor.

Nível de pressão sonora por frequência: Além da determinação do nível de ruído instantâneo e da dosimetria de ruído também se determinou a pressão sonora por banda de oitava com utilização do Analisador de Bandas de Oitavas, somente para o equipamento do fabricante “E”. No gráfico da Figura 6 encontram-se os valores pressão sonora por banda de oitava.

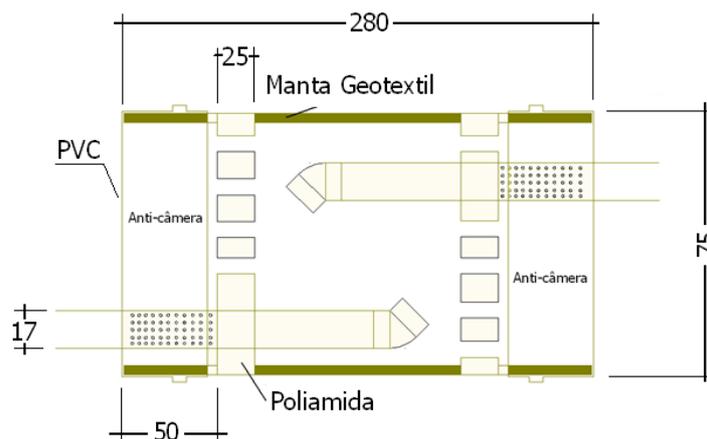
O protótipo desenvolvido é do tipo combinado, isto é, combinação de elementos reativos e resistivos abrangendo a maior faixa de frequência de atenuação, sendo muito utilizados na redução de ruído de exaustão de motores de combustão interna. O protótipo desenvolvido conforme a Figura 7, foi construído com tubos de PVC, dividido internamente em três câmeras.

Figura 7 - Desenho esquemático do protótipo do silencioso, medidas em mm.
 Fonte: Elaborada pelo autor.

Proposta para mitigar o risco físico ruído: baseado na revisão bibliográfica e nos dados obtidos na avaliação ambiental propõe-se a instalação de um silencioso no motor do equipamento de roçar, diminuindo desta forma, o ruído que agride o trabalhador. Para avaliação da proposta foi desenvolvido um protótipo instalado no equipamento do fabricante “E”

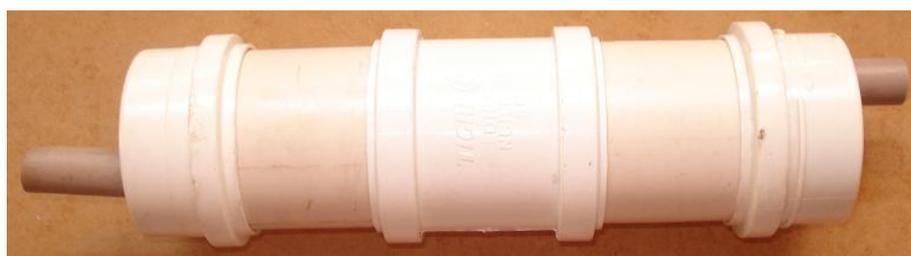
Após a instalação do protótipo (Figura 8) o nível de ruído instantâneo ficou em 102 dB, abaixo do nível encontrado com o silencioso original do equipamento mas ainda acima do limite de tolerância determinado pela legislação.

Figura 8 - Protótipo
 Fonte: Elaborada pelo autor.

Alem da determinação do nível de ruído instantâneo determinou-se também a pressão sonora por banda de oitava (utilizando-se o Analisador de Bandas de Oitavas) para o equipamento do fabricante “E” após a instalação do protótipo (Tabela 5).

Mesmo com a instalação do dispositivo aqui sugerido, os níveis de ruído ainda continuam acima do Limite de Tolerância e tem energia sonora suficiente para causar perda auditiva.
